# 無人の機関室における消火システムの 調査研究報告書

平成22年4月

日本小型船舶検査機構

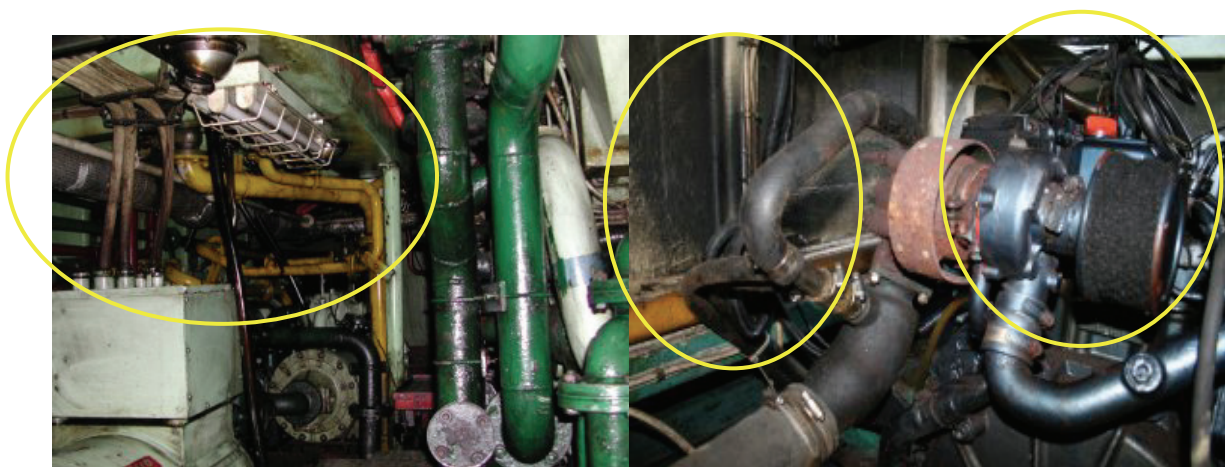
機関室の配線

機関室内の配線は、換気が不十分になると配線が高温になり被覆が劣化し漏電・出火する可能性があるため、当該部分に注意して点検整備を行うこと。

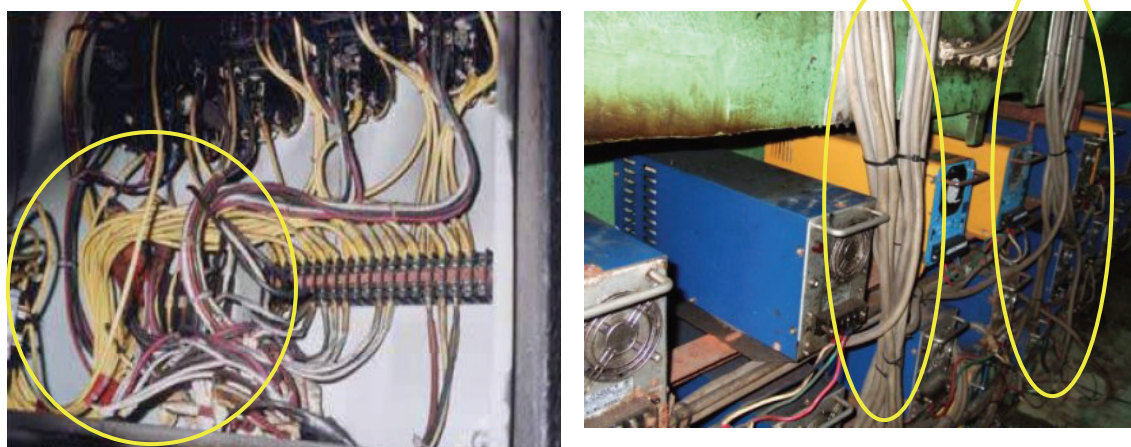
複数本を束ねている配線

複数本を束ねている配線は、内部に熱を持ち被覆が劣化し漏電・出火する可能性があるため、当該部分の保護が十分か注意して点検整備を行うこと。

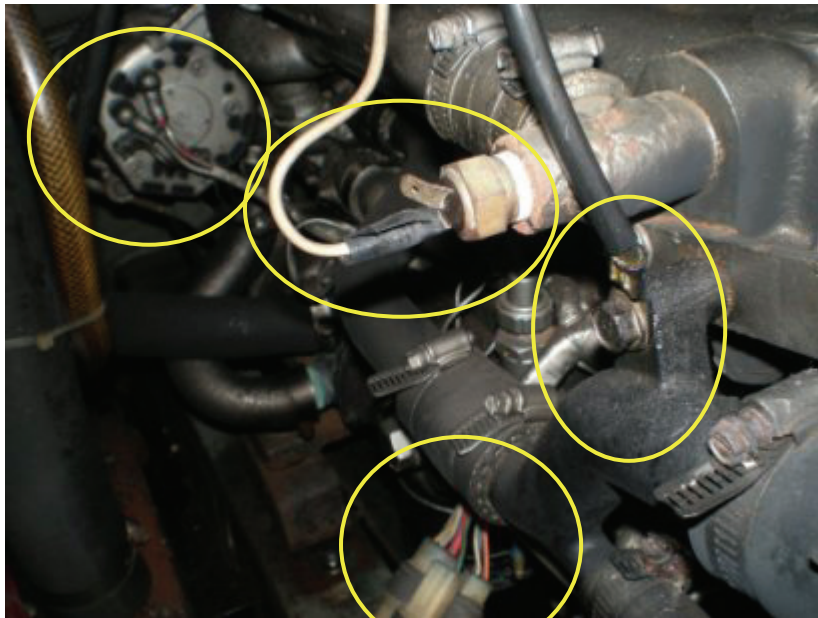
ディーゼル機関に接している配線

ディーゼル機関等に接している配線は、振動や熱等により被覆が損傷し漏電出火する可能性があるため、当該部分の保護が十分か注意して点検整備を行うこと。

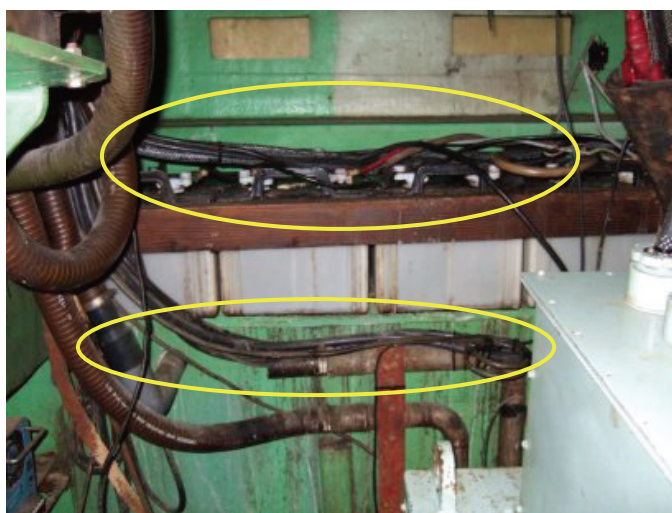
船首倉庫内電線

配線の被覆にひび割れ等の劣化がある場合は、漏電・出火する可能性があるため、十分に点検整備を行い、必要に応じて交換をすること。

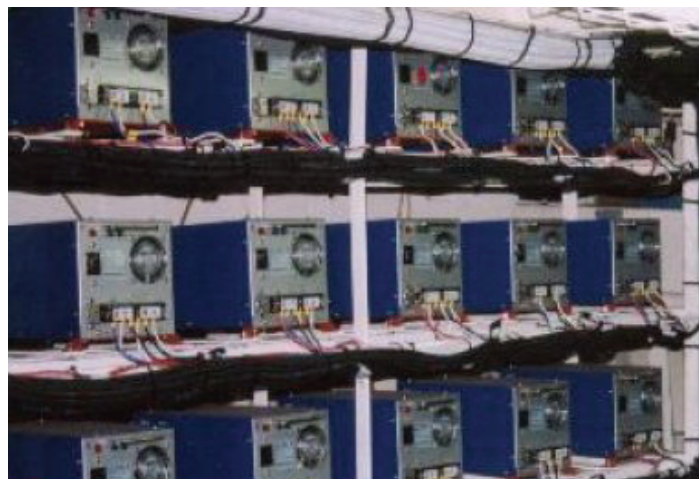
集魚灯用安定器

集魚灯などの安定器内部の電線は、負荷が大きすぎると過電流により発熱、溶融、発火する可能性がある。安定器の定格を超える集魚灯を接続しないよう注意し、整備点検時には内部の電線被覆の変色や溶融、断線等に注意すること。

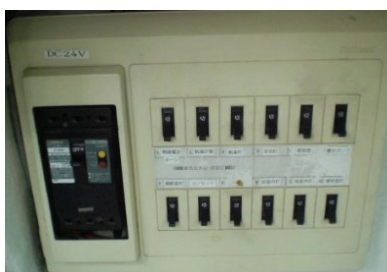
ブレーカーボックス

- (1) 電気機器（配電盤、ACB、ブレーカー、端子盤等）に海水飛沫が入ると端子等に腐食が発生し、機器の作動不良及び短絡電流による出火の原因となる場合が多いため、点検整備時に変色等に十分注意をすること。

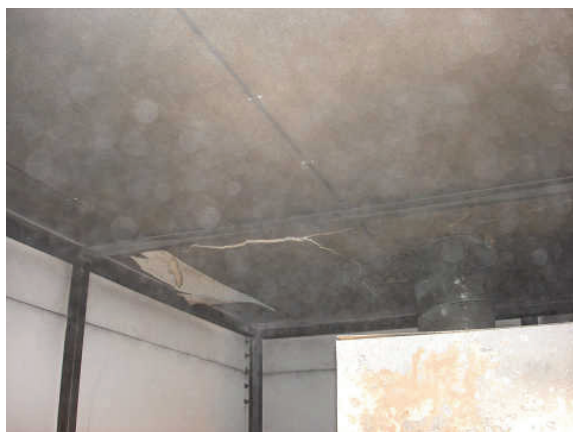
天井ボードの亀裂 (開口) の様子

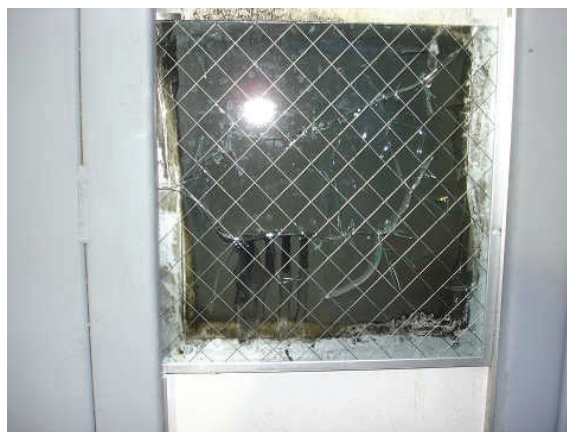
実験後の網入りガラスの様子 (全て割れた)

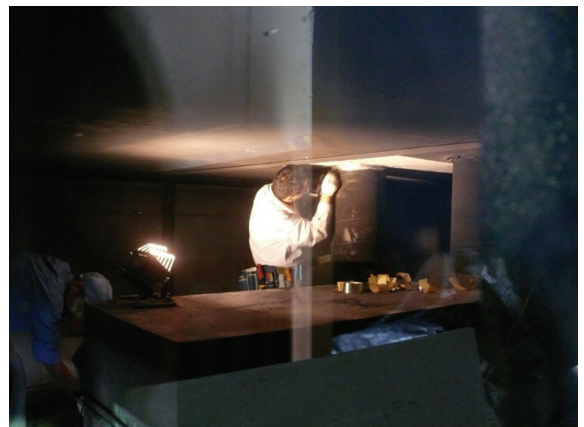
天井パネル破損（交換作業）
