# 無人の機関室における消火システムの 調査研究報告書

平成22年4月

日本小型船舶検査機構

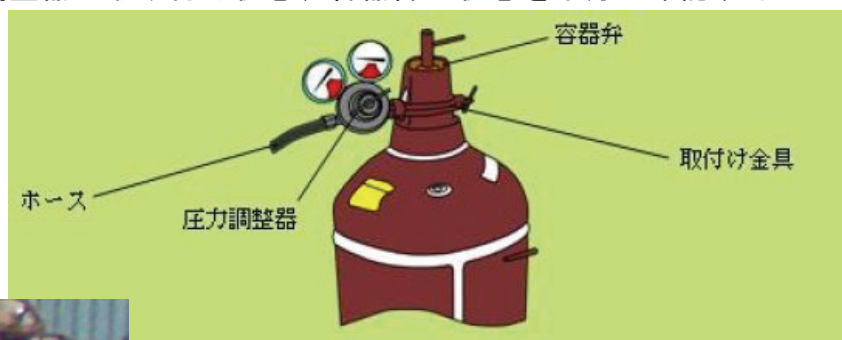
アセチレンガスボンベ

溶接機、ガス切断機、ディスクサンダーなどを使用して工事を行う場合は、かなり広い範囲が高温になったり、火花やスパッタが飛び散ることがあるので、工事前に可燃物を移動させたり、可燃性の内張材などを撤去するなどの準備を行うこと。また、ガス切断機用のアセチレンガスボンベからのガス漏えいを防止するため、圧力調整器の取り付け状態、容器弁の状態を十分に確認すること

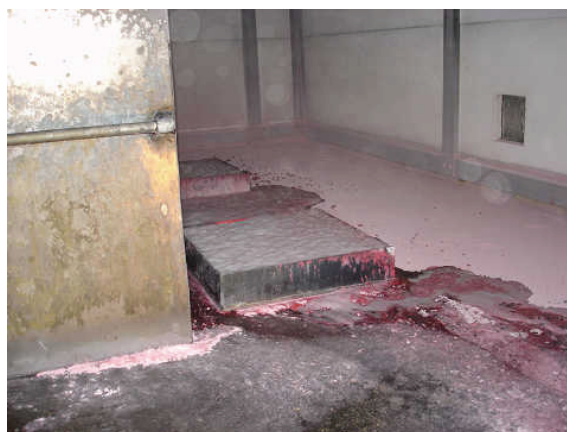
強制消火後の火皿の様子

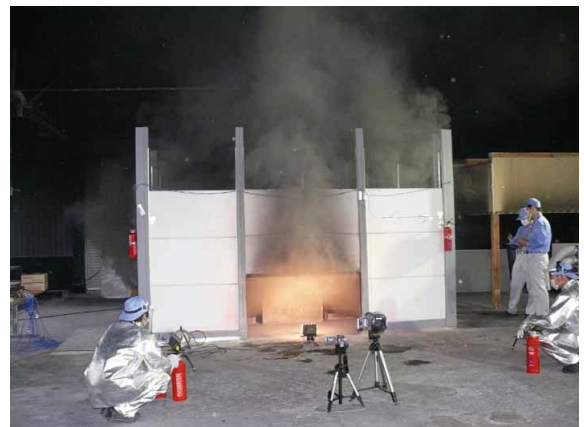
全ての火皿の消火を確認

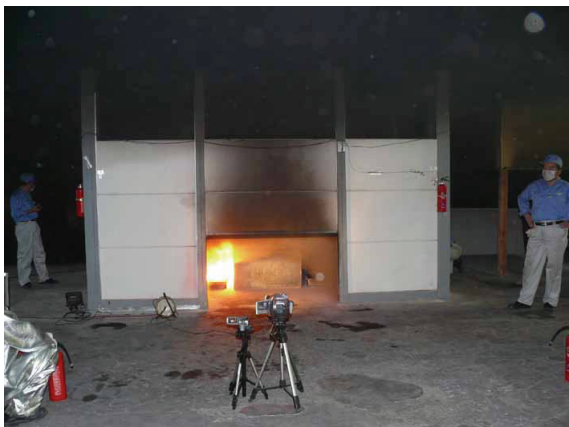
消火器起動後に火皿の不消火を確認

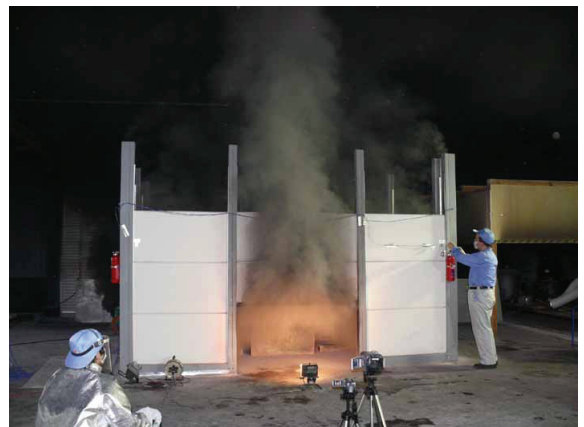
全ての火皿の消火を確認
