超小型舟艇等の安全性に関する 調査研究報告書

平成22年4月

日本小型船舶検査機構

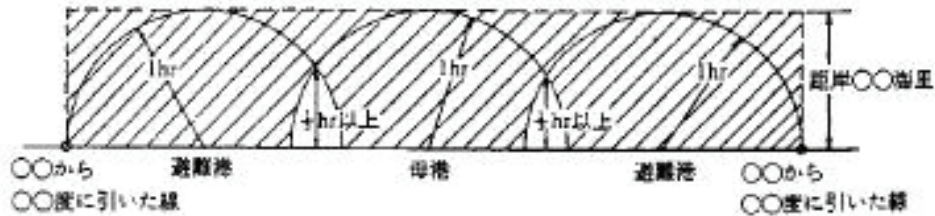
図 2-1-1 2 時間限定沿海区域

①平水区域	湖、川及び港内の区域並びに法令に基づき定められた東京湾等の 51 ヶ所の区域（船舶安全法施行規則第 1 条第 6 項）	
沿海区域 海岸から 20 海里以内の区域	② 2 時間限定沿海区域	母港から最強速力で 2 時間の範囲にある避難港まで及びその避難港から片道 1 時間の範囲の区域
	③沿岸区域	海岸から 5 海里以内の区域
	④可搬型小型船舶の航行区域	安全に発着できる任意の地点から最強速力で 2 時間以内に往復できる範囲のうち、海岸から 3 海里以内の区域
	⑤その他の区域

②2 時間限定沿海区域（図 2-1-1 参照）

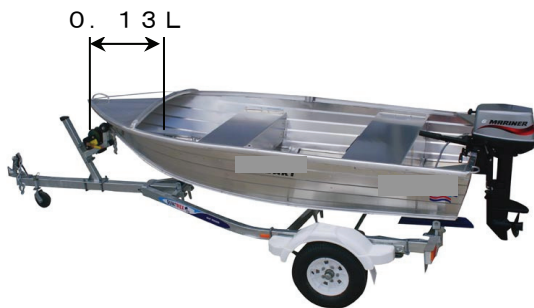
写真 2-1-1 船首端から $0.13L$

①船首端から少なくとも $(0.13L)$ mの箇所まで水密構造の甲板を設けること。(参考 写真 2-1-1)

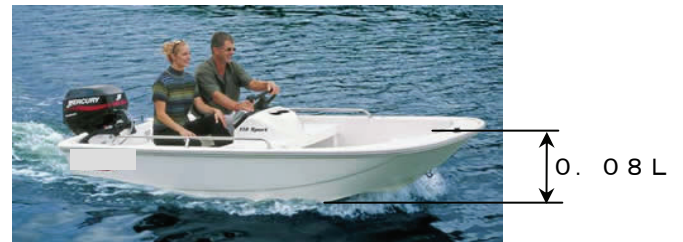
写真 2-1-2 船首高さ $0.08L$

ウ 満載状態における喫水線上の船首高さが $(0.08L)$ m 以上有し、船首部からの波の打込みがないこと。(参考 写真 2-1-2)

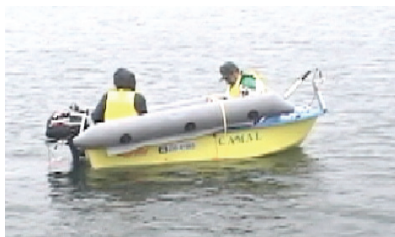
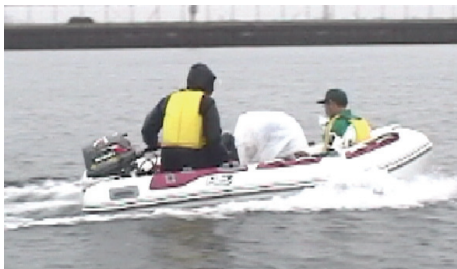
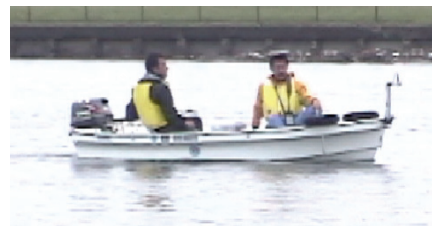
写真 3-1-1 供試艇

本計測に使用した供試艇は以下のとおりである(写真3-1-1)。主要目を表3-1-1に示す。(なお、選定理由は「付録2」を参照。)

① FRP リジッドボート1(2分割型・サイドフロート(長さ2.4m、直径0.25m)付き)

(以後、「RA」と表記する。また、サイドフロートを取り付けた状態を「RAF」と表記する。)

- ② FRP リジッドボート 2 (以後、「RB」と表記する。)
- ③ インフレーターボート (以後、「INFL」と表記する。)

RA-5

RAF-5

INFL-8

RB-5・8

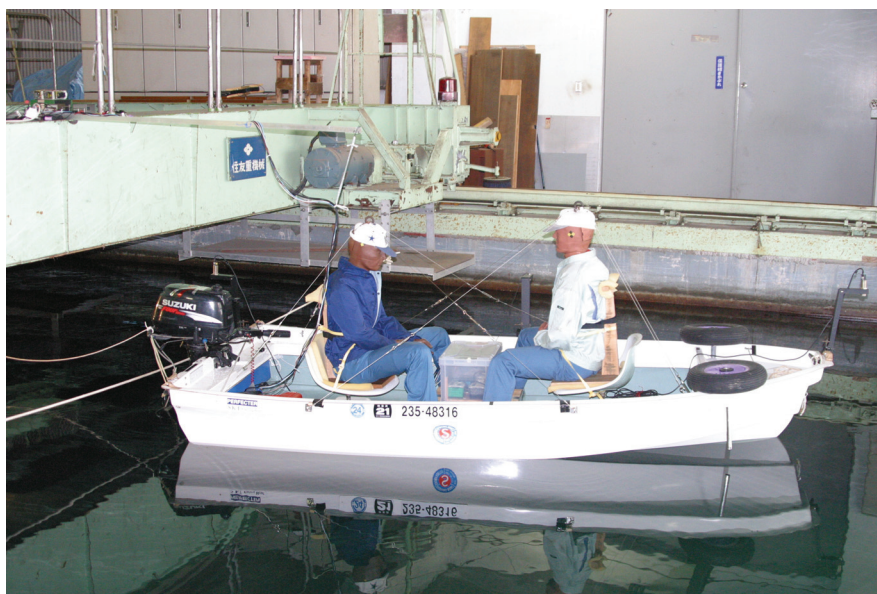
写真 3-2-1 計測状態の“RB”艇

表 3-2-2 に計測を行った状態の排水量 (W)、乾舷 (Fb_bow : 船首乾舷、Fb : 船体中央乾舷、Fb_stern : 船尾乾舷)、メタセンタ高さ (GM)、横揺固有周期 (Tr) を示す。RA1 は“RA”艇でダミー人形 1 体を基本位置より船尾へ移動させた状態 (移動距離 0.29m) であり、RA2 は“RA”艇でダミー人形 1 体を基本位置より船側 (左舷側) へ移動させた状態 (移動距離 0.25m) である。また、艇名に付した「f」の記号はサイドフロート付きの状態を示す。なお、ダミー人形 1 体を船側に移動させた“RA2”状態と“RA2f”状態の船体中央乾舷 (Fb) と船尾乾舷 (Fb_stern) は、移動した舷での値を示している。

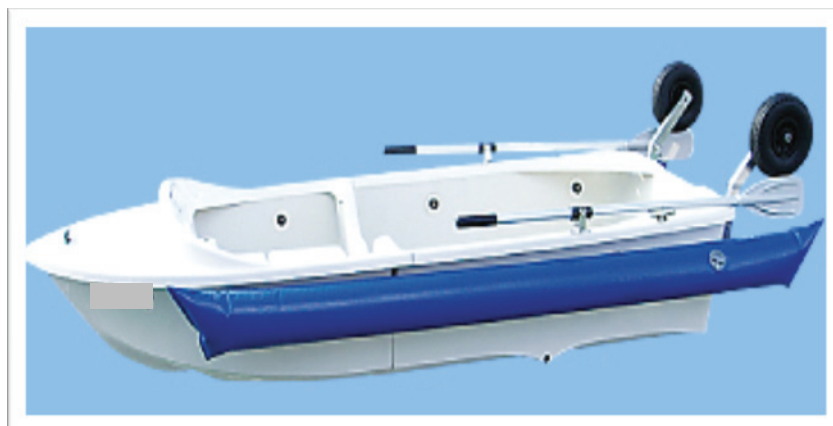
1. A社 リジットボート(FRP) 二分割式 (浮力補助具装備)

全長	2.70 m
船の長さ	2.43 m
幅	1.05 m
深さ	0.44 m
定員	2名
船体質量	47 kg
その他	二分割式

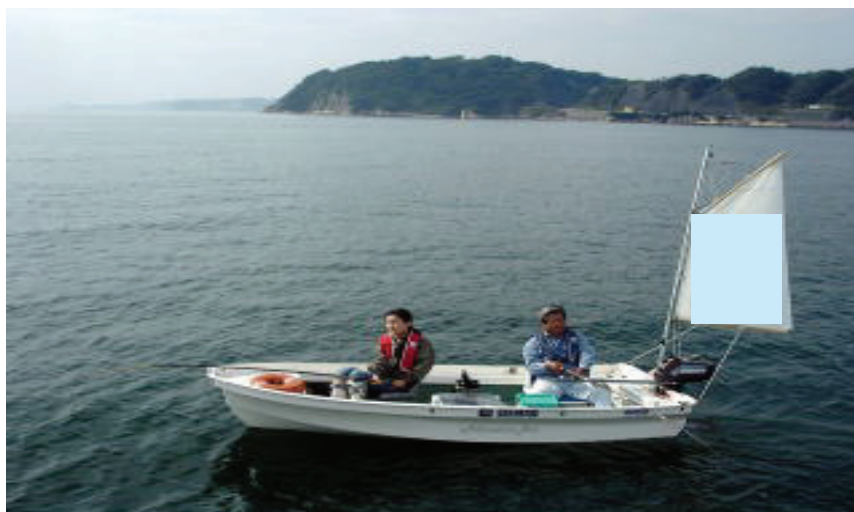
2. B社 リジットボート(FRP)

全長	3.26 m
船の長さ	2.93 m
幅	1.49 m
深さ	0.51 m
定員	3名
船体重量	55 kg
その他

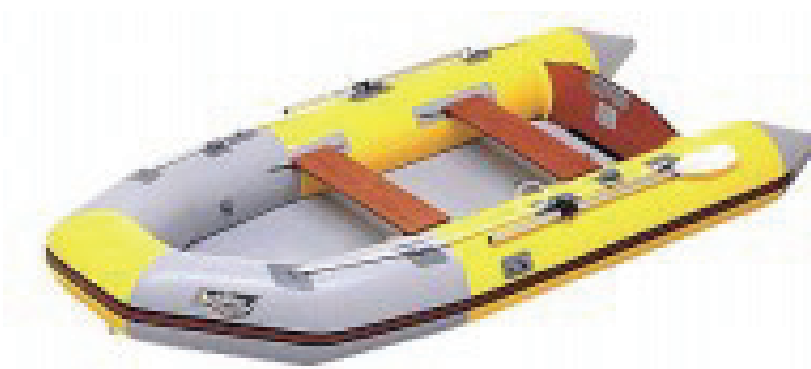
3. C社 インフレーターボート

全長	3.06 m
船の長さ	2.75 m
幅	1.49 m
深さ	0.51 m
定員	3名
船体重量	55 kg
その他
