# 無人の機関室における消火システムの 調査研究報告書

平成22年4月

日本小型船舶検査機構

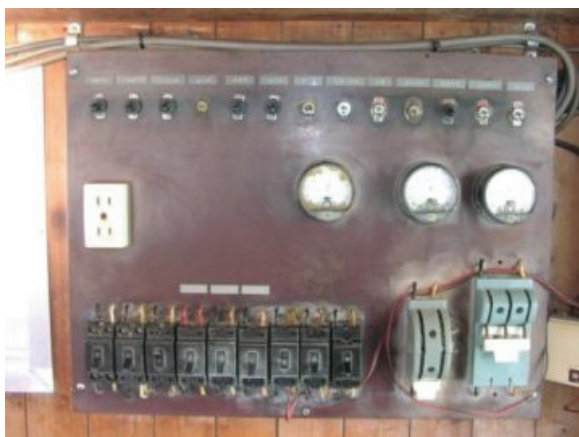
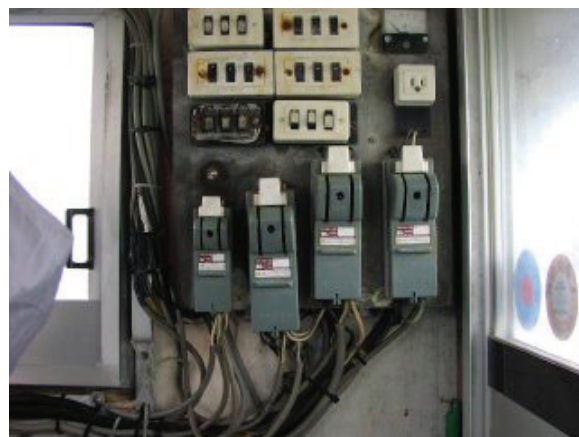
スイッチ、スイッチ盤

機関振動等により端子の緩みがあると、接触抵抗により発熱し出火の原因となるため、点検整備時に、緩みがあった場合は増締めを行うこと。

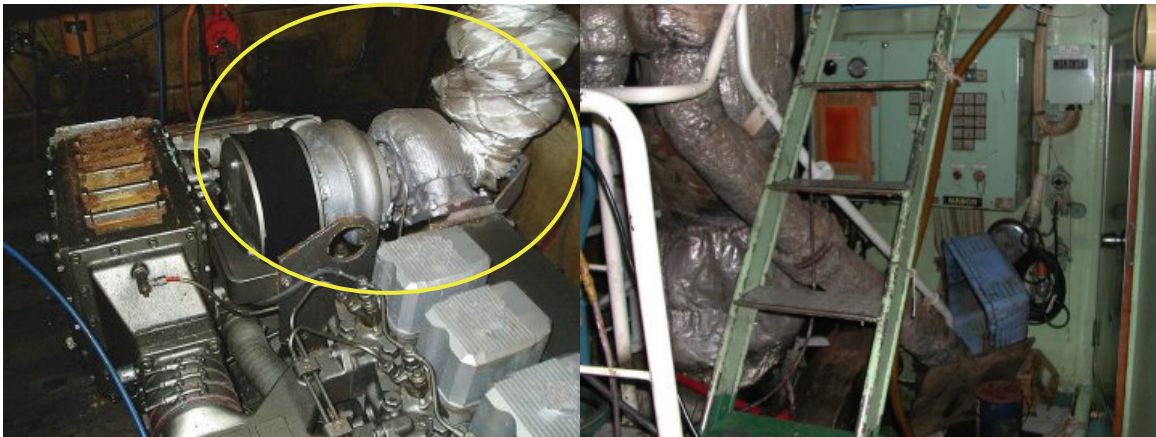
排気管の継ぎ手は、機関や軸系の振動によって緩みを生じることがあり、また、一部の船舶では海水冷却式の塩ビ製排気管を使用している場合があり、冷却水が正常に供給されない場合、排気管が溶融し、排気漏れを生じる場合がある。整備点検時に、排気管の緩みを点検し、緩みがある場合は増し締めをすること。また、出港前に機関室に排気の漏れがないか、また、排気管から排出される冷却水の量を確認すること。

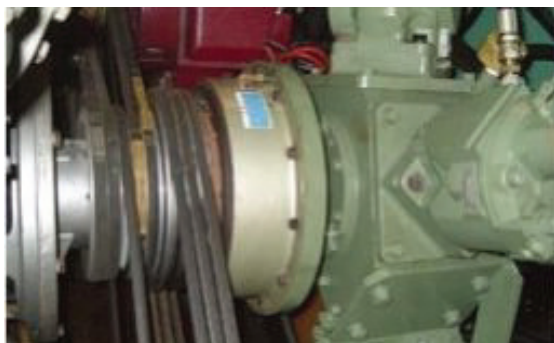
エアクラッチ

発電機、エアクラッチ等の機械類について、異常がある場合、異音、異臭の発生、温度の上昇、煙の発生が認められるので、これらを認めた場合は直ちに当該機械を停止すること。

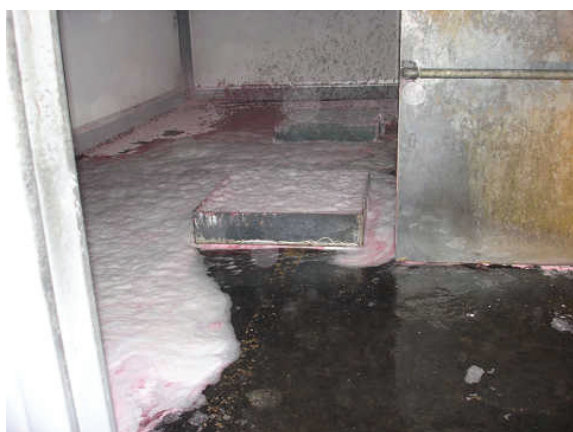
強制消火実施 (着火後約1分50秒後)

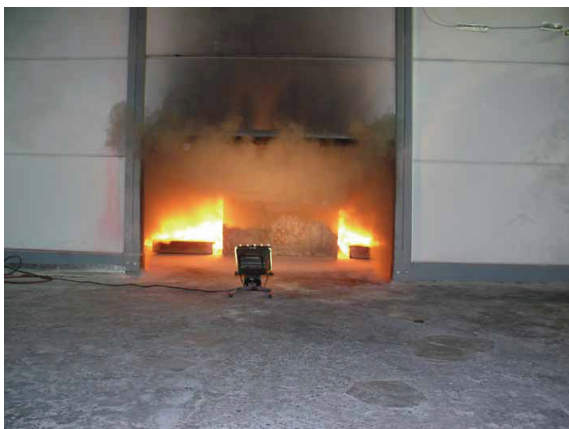
消火器起動後に火皿の不消火を確認
